**RIESGO SÍSMICO EN LAS EDIFICACIONES DE LA**  
**FACULTAD DE INGENIERÍA - UNIVERSIDAD**  
**NACIONAL DE CAJAMARCA**

**TESIS PARA OPTAR EL GRADO DE:**

**DOCTOR EN CIENCIAS E**  
**INGENIERÍA**

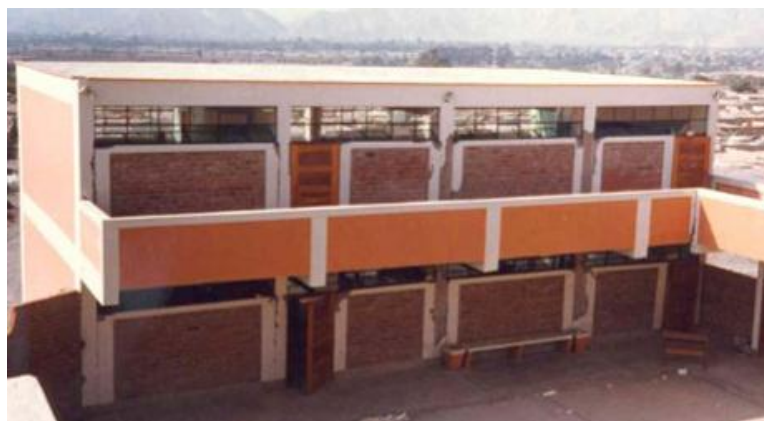
**FIG. 1-5** (a) EDIFICIO ESCOLAR TÍPICO CON FALLAS, NAZCA 1996.  
(b) FALLA DE COLUMNA CORTA CAUTIVA, DE NAZCA 1996.  
(c) FALLA GENERALIZADA DE COLUMNA CORTA, ATICO 200.

Estos daños durante los terremotos más importantes en las edificaciones escolares tradicionales se han originado fundamentalmente, por el pobre desempeño del sistema aporticado longitudinal (Muñoz A., et al 2001:2,3), Fig. 1-5 (a). La falta de rigidez en la dirección más larga desencadena el conocido problema de columna corta cautiva que puede conducir a un daño importante pero reparable o uno tan severo y extendido que no deja posibilidades de reparación, (Muñoz A., et al 2001:3), ver Fig. 1-5 (b), Fig. 1-5 (c).

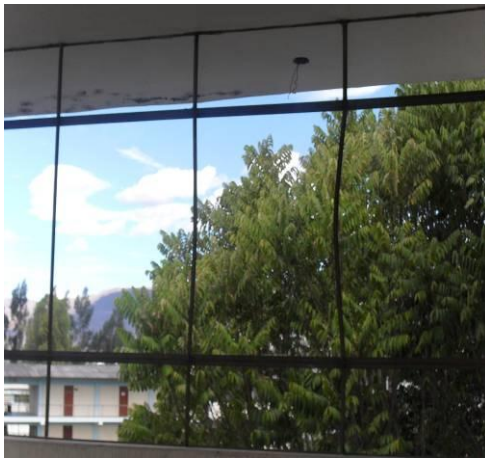
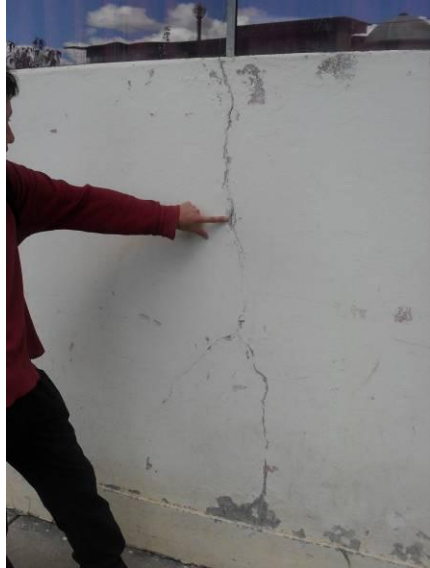
**FIG. 1-8** (a) (b) VENTANAS PANDEADAS, (c) (d) GRIETAS (e) (f) GRIETAS (g) (h) DEFLEXIONES EXCESIVAS CONTROLADAS CON PUNTALES.

Las edificaciones 1A, 1B y 1C son las más antiguas de la UNC y se encuentran en mal estado, se puede observar: ventanas pandeadas, fisuras, grietas, asentamientos diferenciales, acero expuesto y corroído, entre otras fallas, como se observa en las figuras Fig. 1-8.

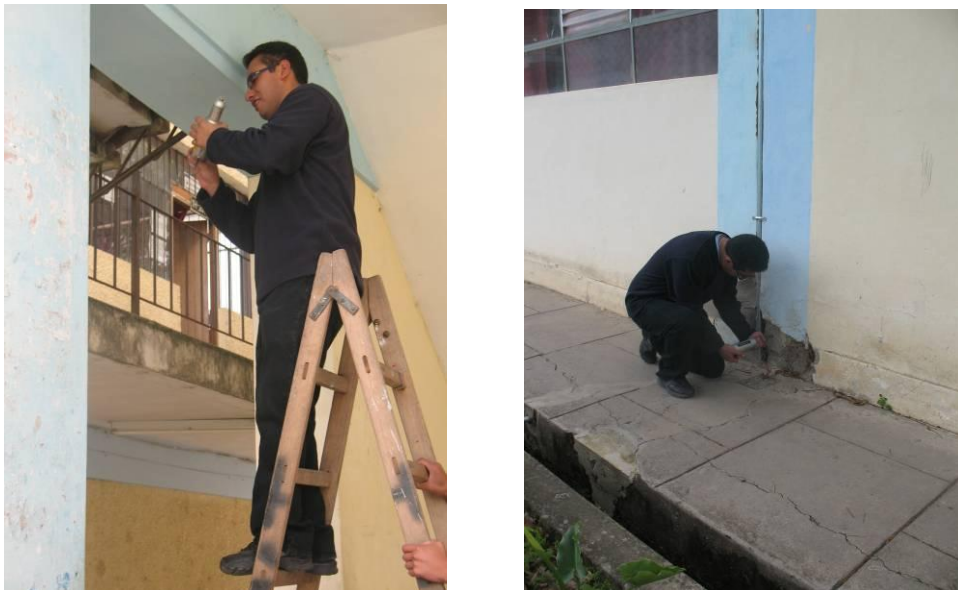
**FIG. 2-13 ENSAYOS DE ESCLEROMETRÍA.**

- Ensayos: Se evaluó la resistencia a compresión del concreto de los elementos estructurales (vigas y columnas), para lo cual se utilizó ensayos in situ de esclerometría; estos ensayos fueron realizados en los pabellones 1A, 1B y 1C, los resultados de estos análisis se muestran en el Anexo N° 01. En el pabellón 4J no se realizaron estos ensayos, puesto que es una edificación culminada el año 2008, en la cual existe en los archivos de recepción y liquidación de obra los ensayos de compresión de testigos de concreto, realizados durante la construcción de la edificación.

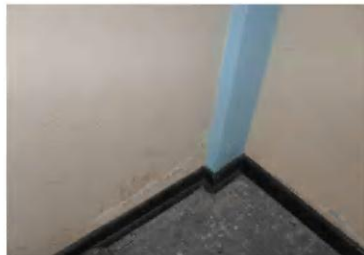
**Humedad en paredes**

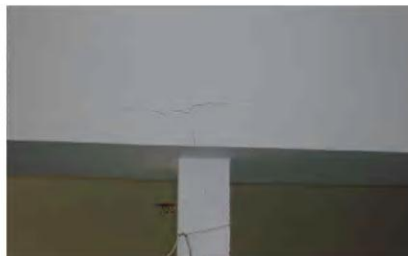
**Grietas en Tabiques**

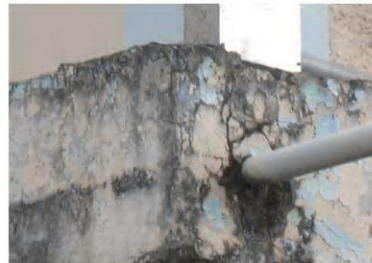
**Humedad y deterioro de la albañilería**
